## Fractura de Fresa Gate Glidden en un Conducto Radicular

### Gate Glidden Drill Fracture in a Root Canal

Corsini, G.; Fuentes, J.; Ortega, R. & Herrera, J.

**CORSINI, G.; FUENTES, J.; ORTEGA, R. & HERRERA, J.** Fractura de fresa Gate Glidden en un conducto radicular. *Int. J. Odontostomat.*, 2(2):197-202, 2008.

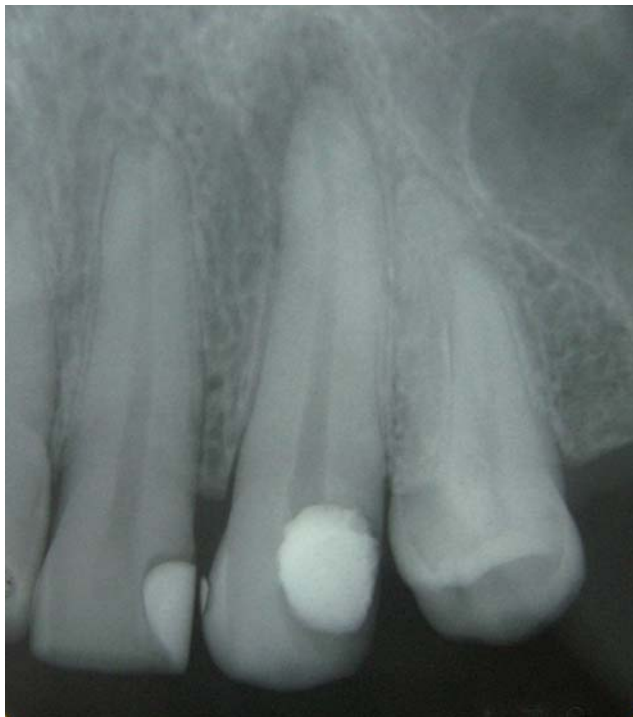
Fig. 1 Rx. previa

Primera Sesión: Se tomó Rx. periapical previa (Fig. 1), se colocó anestesia infiltrativa, aislamiento absoluto, acceso, exploración, limpieza coronaria y debridación del sistema de conductos e irrigación con

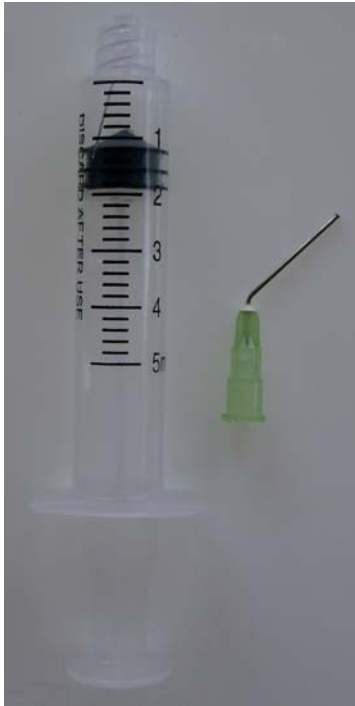
Fig. 3 Jeringa hipodérmica (instrumento Utilizado para la extracción del fragmento).

Quinta Sesión: Se confeccionó un aparato, con materiales disponibles en cualquier servicio o clínica de atención primaria, para extraer el instrumento del conducto de la pieza 2.3, este aparato consistió en una aguja hipodérmica desechable (Therumo 21 Gauge); jeringa desechable; 5 ml; Adhesivo (la “Gotita de Poxipol”)\*; Regla milimétrica de endodoncia; instrumental de examen y aislamiento absoluto (Fig.3).

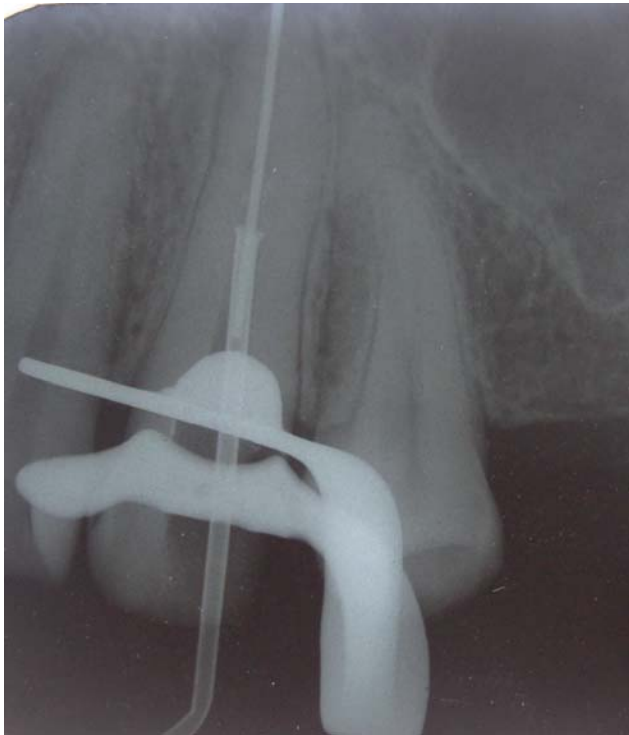
Fig. 4 Rx. de acomodación de jeringa hipodérmica en el vástago de fresa Gate nº 1.

Se acodó la aguja hipodérmica desechable, se cortó su punta activa o bisel y se contorneó ligeramente con una sonda recta para darle una entrada mas expedita al vástago del instrumento, dentro del lumen de la aguja, y se comprobó que el vástago entraba fácilmente (no holgadamente) (Fig.4). Posteriormente, se ubicó la aguja en su jeringa aspirando muy poca cantidad del adhesivo de cianocrilato al interior de ella, a

continuación y retirando la aguja de la jeringa, se llevó al interior del conducto haciendo que el vástago de la fresa G-G-, que debe ser removido, encajara en el interior de la aguja. Subsiguientemente esperamos de 10 a 15 minutos para que fraguase el adhesivo.

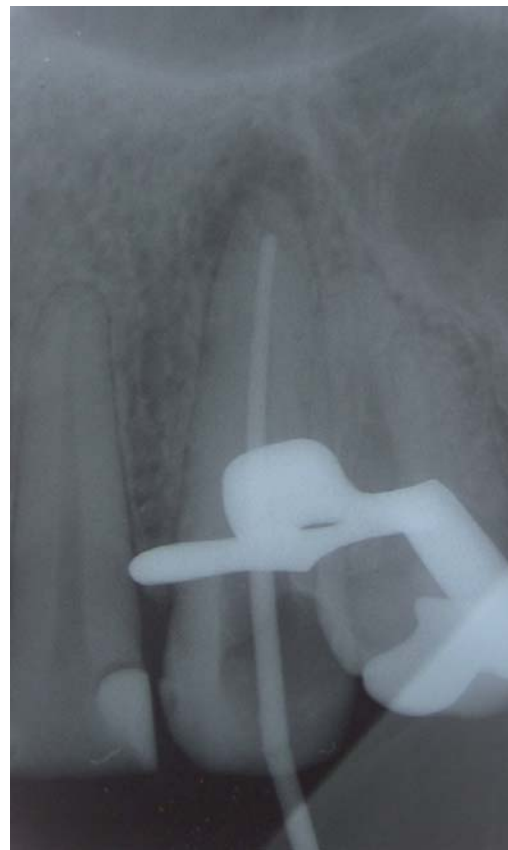
Fig. 8 Conometría

Sexta Sesión: Se aisló la pieza dentaria, se irrigó, se aspiró y secó el conducto, se ubicó el cono en posición y se tomó conometría (Fig.8). Por último, se obturo el conducto radicular terminando así el tratamiento de endodoncia. Se tomó radiografía de control (Fig.9) y se realizó su rehabilitación coronaria temporal con composite (3M: Z350), sobre una base de vidrio ionómero de fotocurado (Fig. 10).

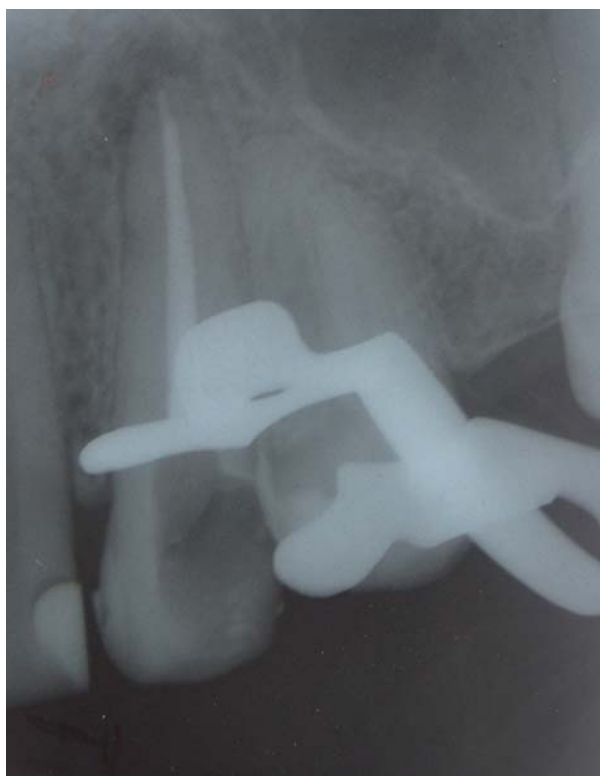
Fig. 9 Rx control de obturación radicular.

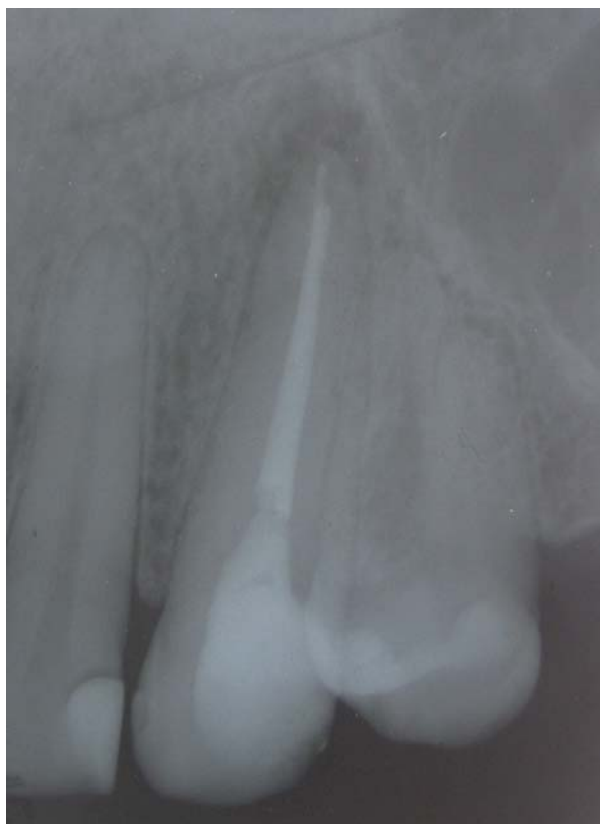
Fig. 10 Rx control de rehabilitación de la pieza.
